河南省格林沃特环保科技有限公司  
土壤及地下水自行监测方案

洛阳黎明检测服务有限公司

二〇二一年度

项目名称：河南省格林沃特环保科技有限公司土壤及地下水自行  
监测方案

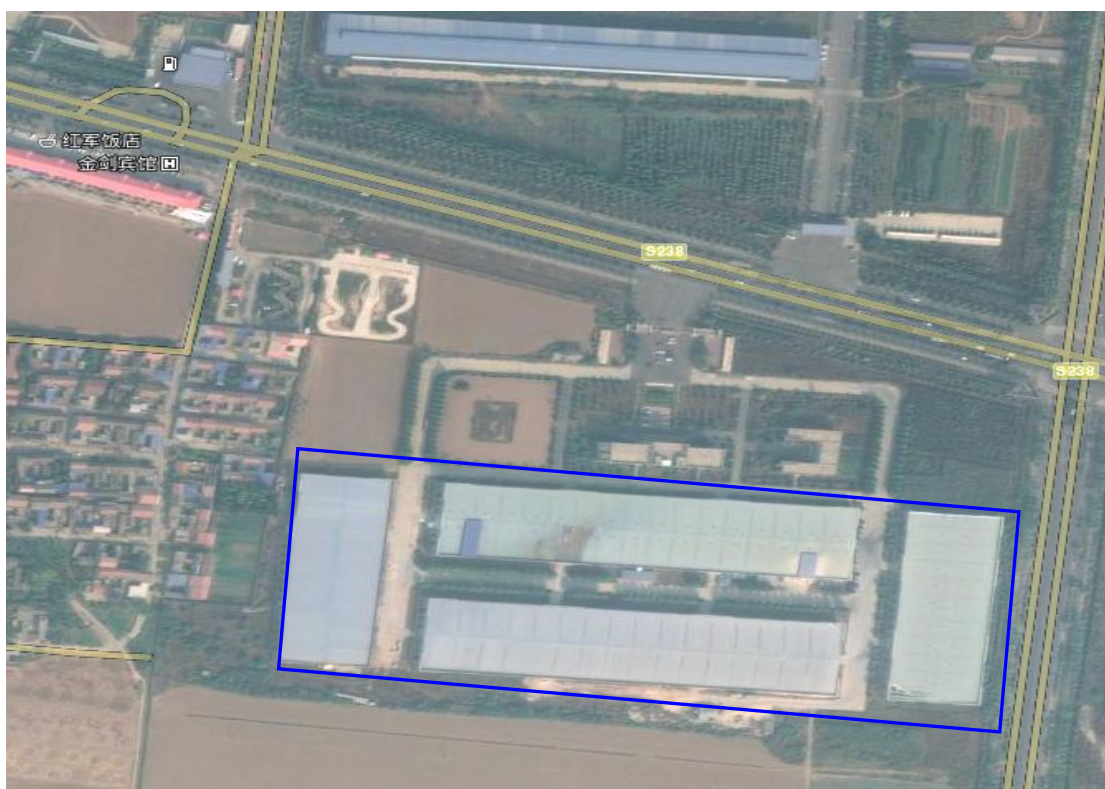
图 1-1 监测目标范围

本次自行监测范围为河南省格林沃特环保科技有限公司，占地面积 334967m<sup>2</sup>，监测范围见图 1-1。

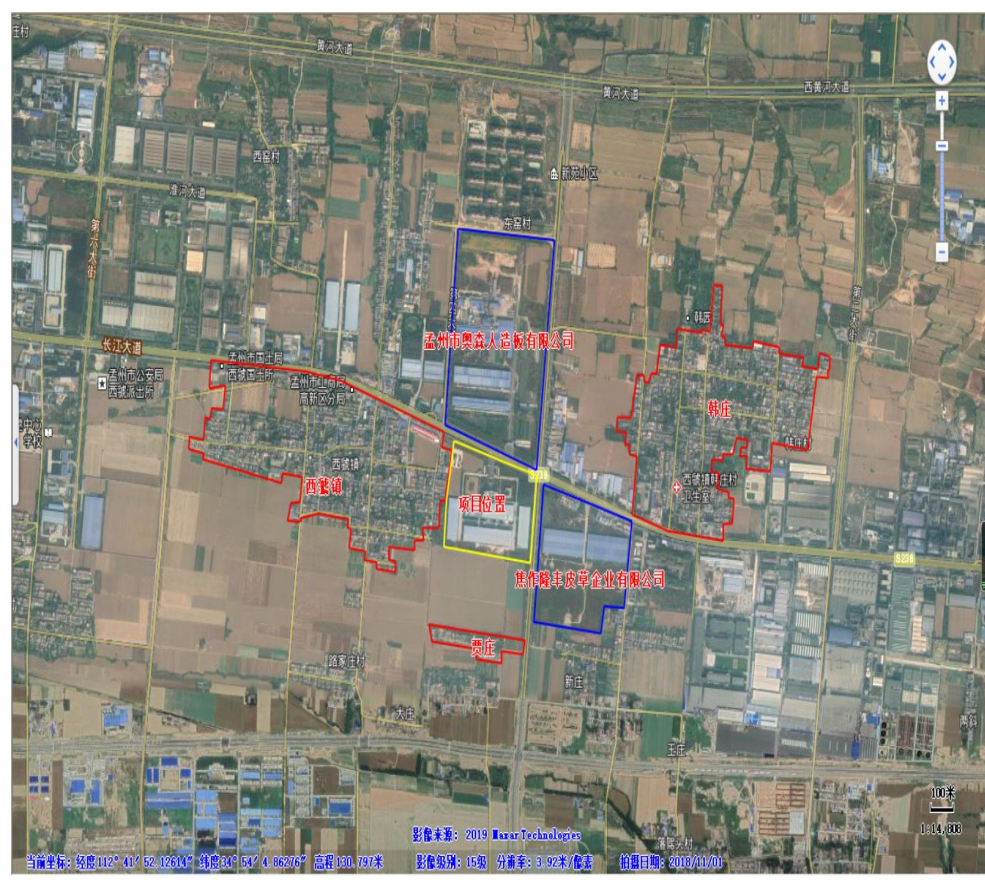
图 2-6 项目周边情况示意图

公司厂址周边多为平地，无国家重点保护的野生植物品种，无国家级或省级文物保护单位等产业，因此不存在对珍稀涉危植物以及重点文物等的影响。厂址周边为农田及其它工业企业，卫生防护距离为100m，根据现场调查，各车间100m卫生防护距离范围内没有居民区等敏感点，满足卫生防护距离要求。项目周边情况见图2-6，具体情况见表2-3。

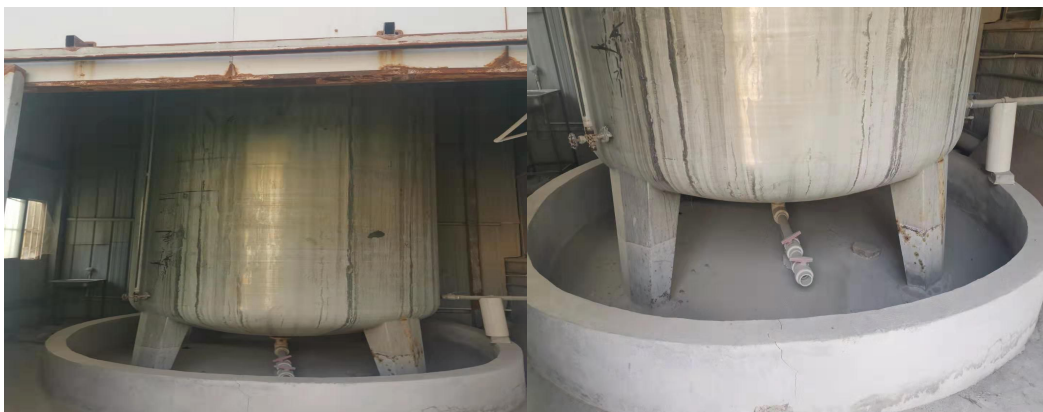
此区域涉及的地表储罐为氨罐储存区域地面均硬化，设有围堰和事故应急池。涉及有毒有害的物质为：氨，关注的污染物为氨，可能的迁移方式为泄漏。该区域设置土壤监测点位，现场具体情况见图 3-3。

图 3-3 地表储罐区

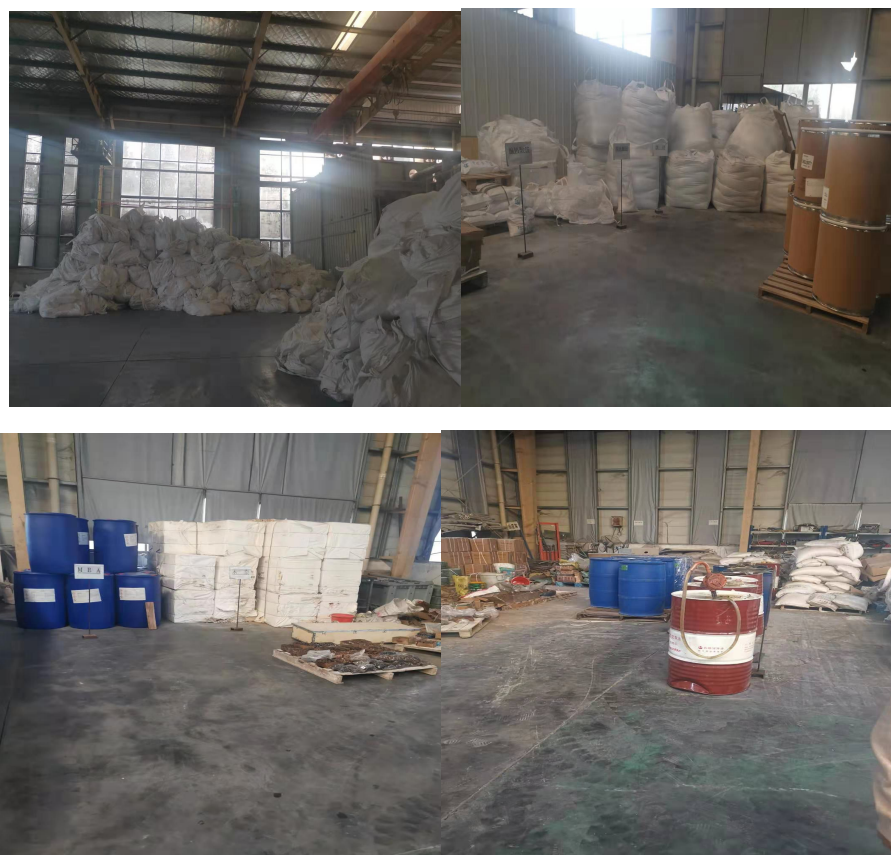
此区域为原辅材料储存，场地内已完善防渗、防漏各项安全及环保措施，对所在区域土壤潜在影响较小，为杜绝设施不完善污染此区域地块土壤。涉及的有毒有害物质为：钛白粉、钨酸铵、钒酸铵等，关注的污染物为：有机物，可能的迁移方式为：泄漏。该区域设置土壤监测点位，现场具体情况见图 3-4。

图 3-4 物料储存区域

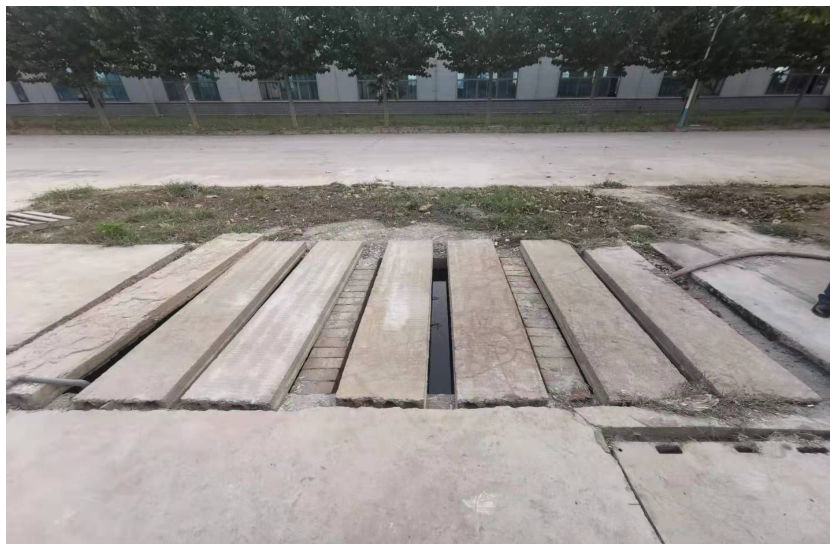
企业所涉及的水坑或渗坑为，雨水池、应急水池。池外部周边区域未完全硬化，内壁及底部均已做过防渗，该区域涉及的有毒有害物质为：无。现场具体情况见图 3-5

图 3-5 蒸汽水池区域

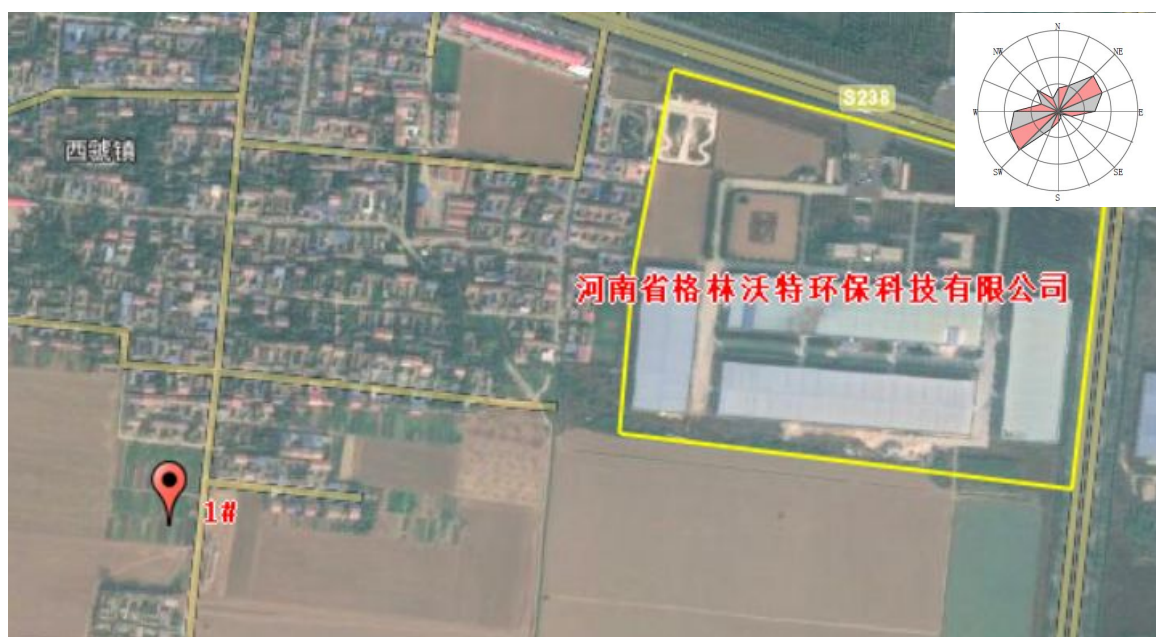
图 4-2 土壤背景点监测点位示意图

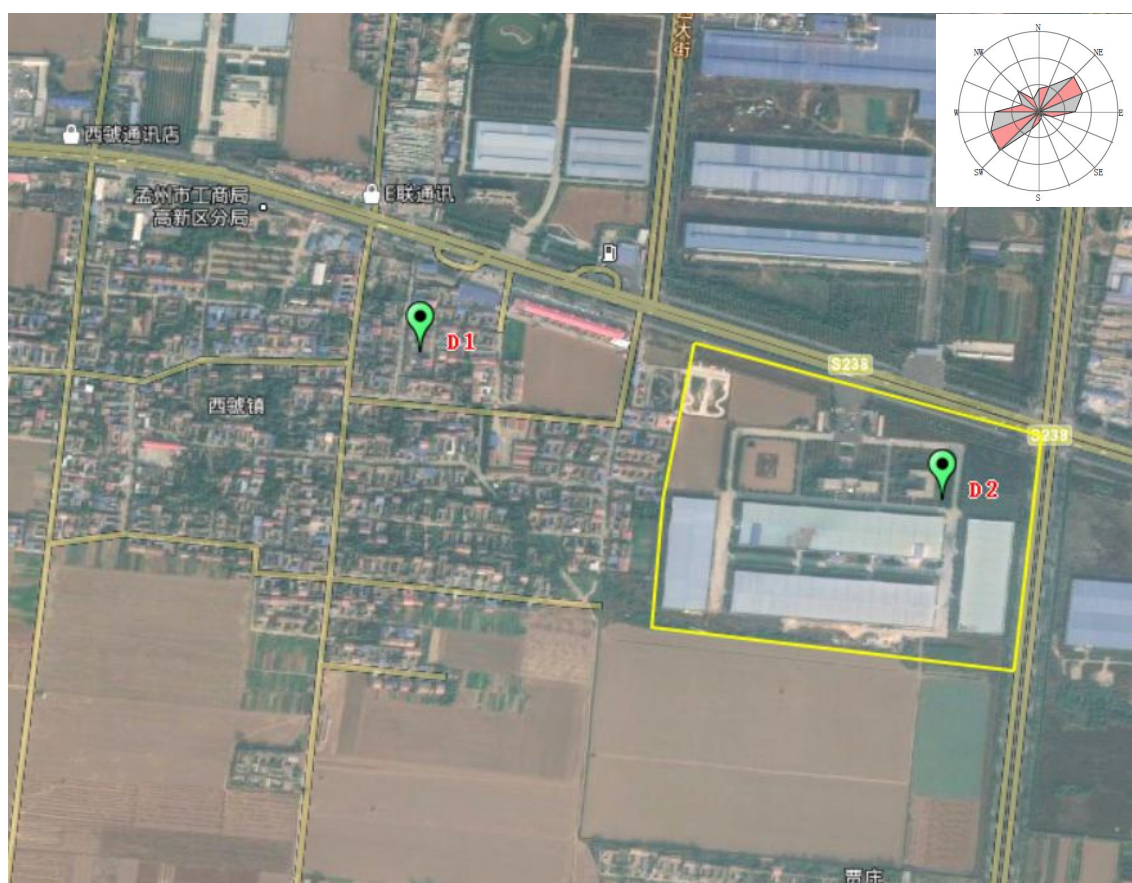
图 4-3 地下水监测点位示意图

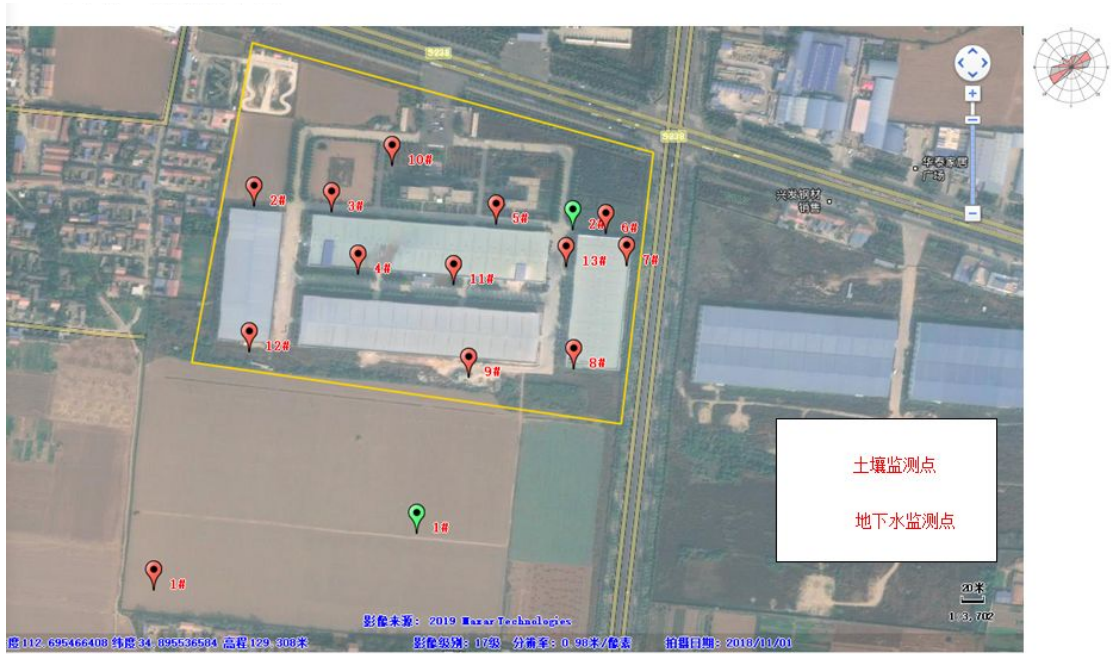
附图 1 2018 年自行监测方案点位图

2018 年，河南省格林沃特环保科技有限公司委托河南和阳环境科技有限公司开展了一次厂区土壤及地下水自行监测。其中地下水监

测设置 1 个背景点及 1 个监测点，土壤监测设置 1 个背景点及 12 个监测点，具体布点情况见附图 1，监测点位坐标见表 3-2。

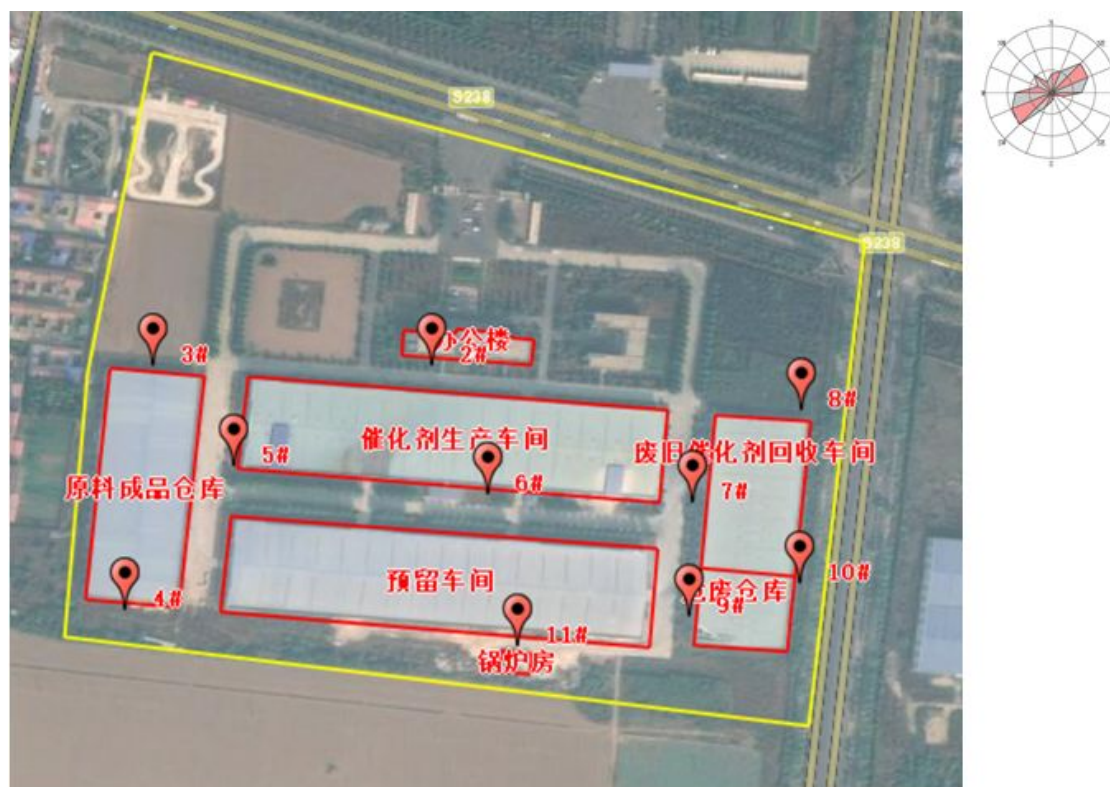
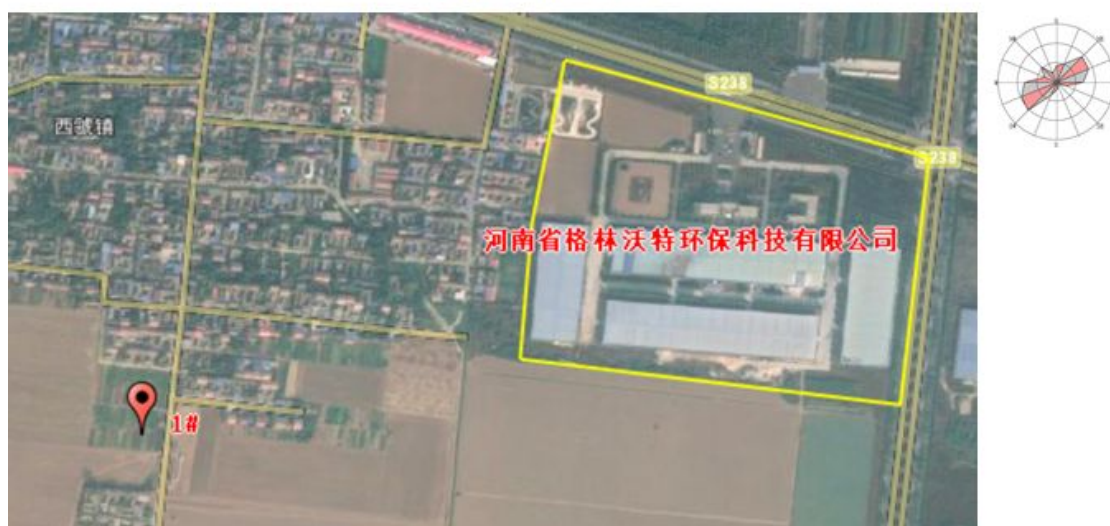
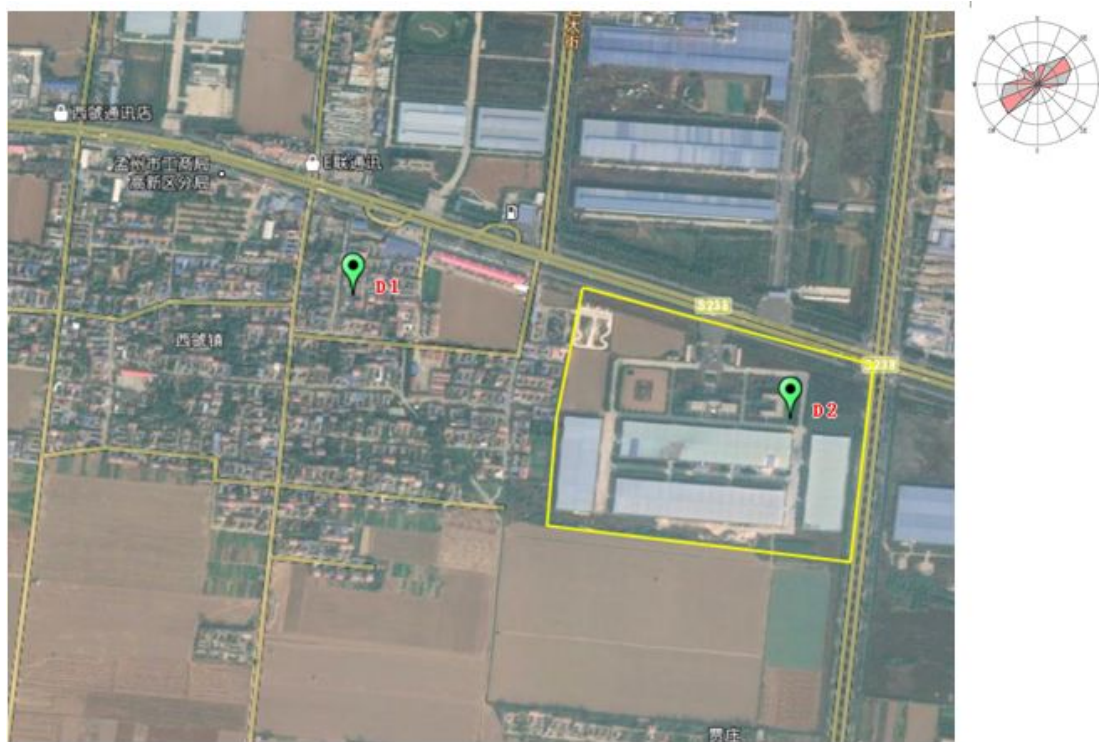
附图2 2019年自行监测方案点位图

厂区土壤监测点位示意图

土壤背景点监测点位示意图

地下水监测点位示意图

2019 与 2020 年，河南省格林沃特环保科技有限公司委托洛阳黎明检测服务有限公司开展了厂区土壤及地下水自行监测。其中地下水监测设置 1 个背景点及 1 个监测点，土壤监测设置 1 个背景点及 10 个监测点，具体布点情况见附图 2、附图 3，土壤地下水监测检测结果见附件 2、附件 3，监测点位坐标见表 3-3。

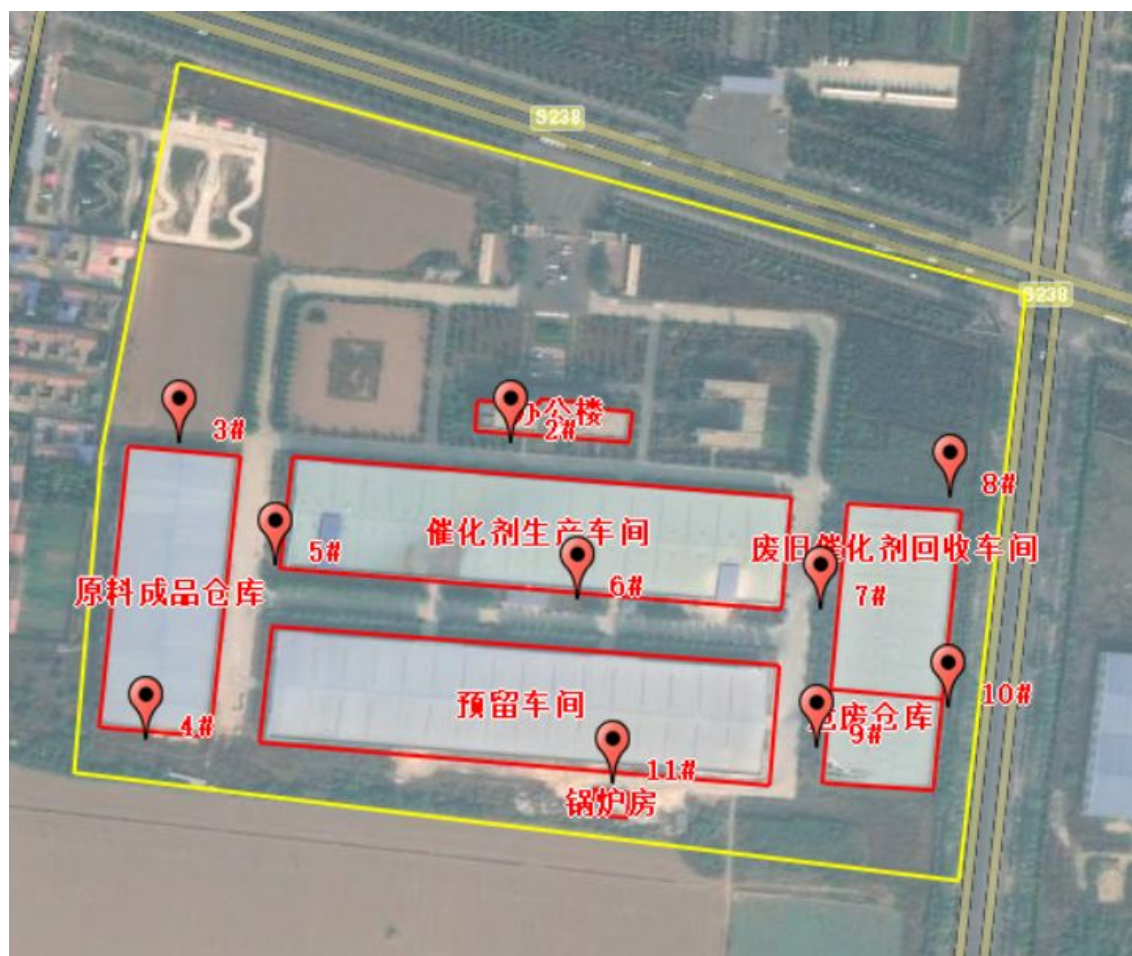
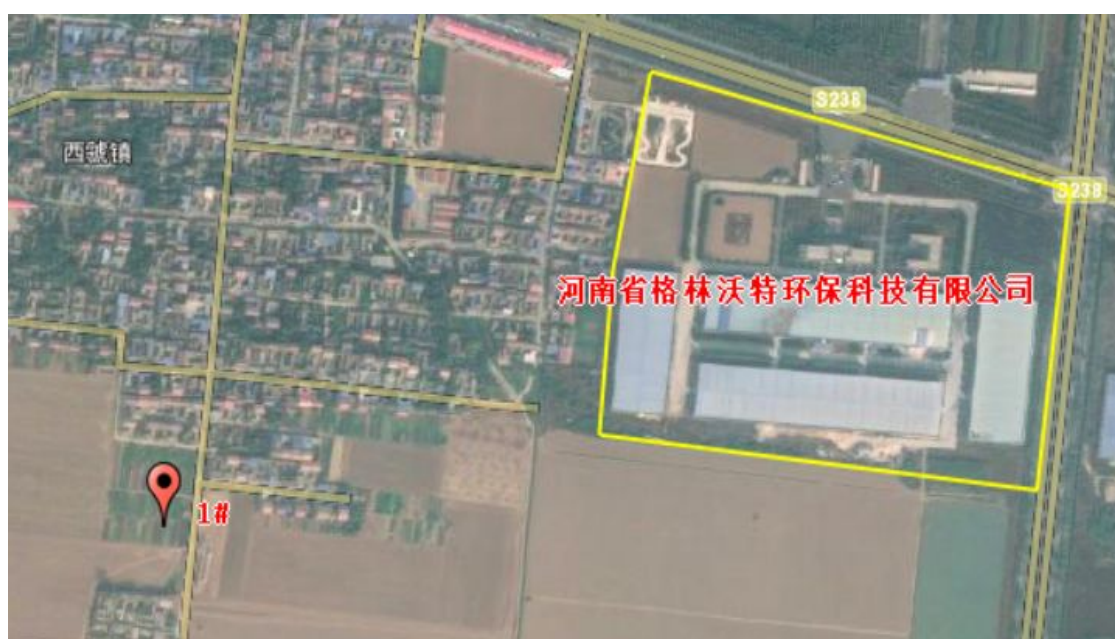
附图3 2020年自行监测方案点位图

厂区土壤监测点位示意图

土壤背景点监测点位示意图

地下水监测点位示意图
