河南省格林沃特环保科技有限公司  
土壤及地下水自行监测方案

项目名称：河南省格林沃特环保科技有限公司土壤及地下水自行  
监测方案

编制单位：洛阳黎明检测服务有限公司

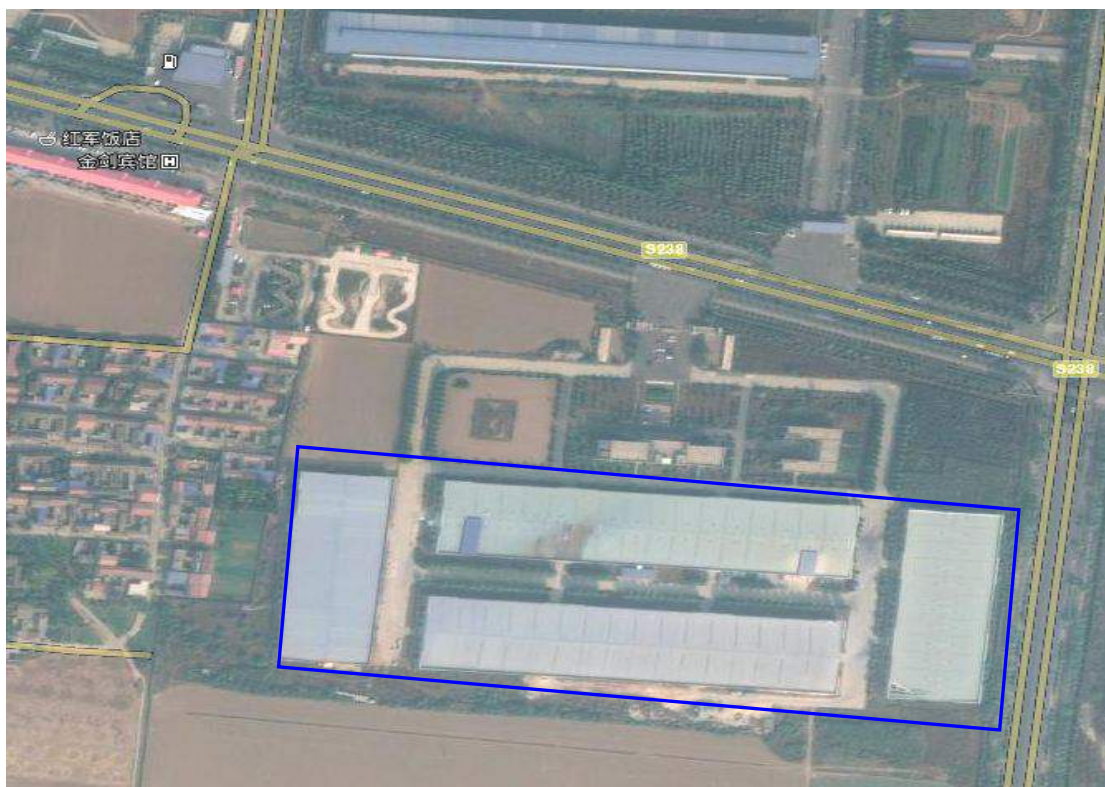
图 1-1 监测目标范围

本次自行监测范围为河南省格林沃特环保科技有限公司，占地面积 334967m<sup>2</sup>，监测范围见图 1-1。

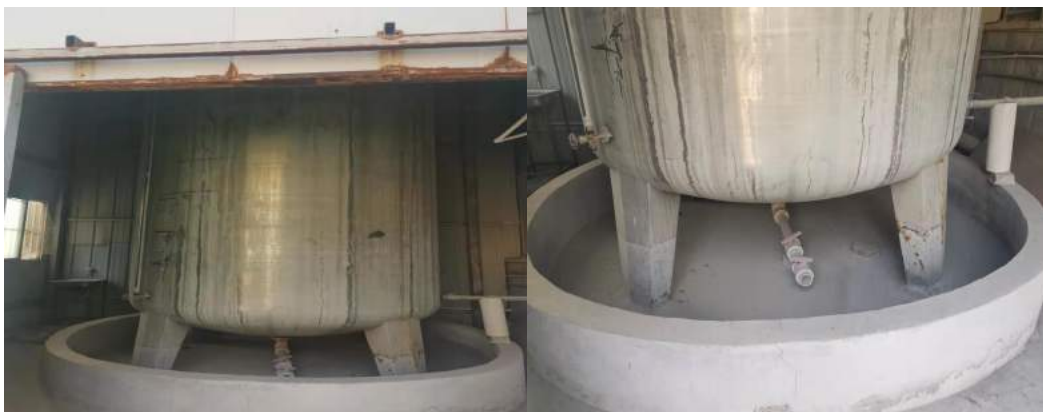
图 3-3 地表储罐区

此区域涉及的地表储罐为氨罐储存区域地面均硬化，设有围堰和事故应急池。涉及有毒有害的物质为：氨，关注的污染物为氨，可能的迁移方式为泄漏。该区域设置土壤监测点位，现场具体情况见图 3-3。

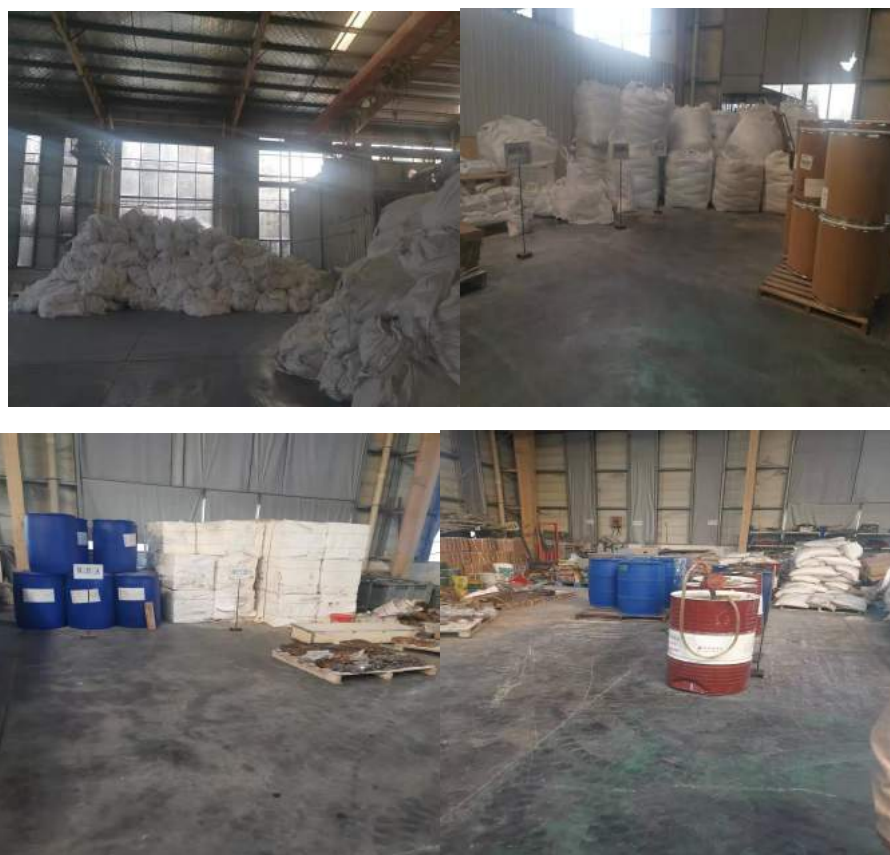
图 3-4 物料储存区域

此区域为原辅材料储存，场地内已完善防渗、防漏各项安全及环保措施，对所在区域土壤潜在影响较小，为杜绝设施不完善污染此区域地块土壤。涉及的有毒有害物质为：钛白粉、钨酸铵、钒酸铵等，关注的污染物为：有机物，可能的迁移方式为：泄漏。该区域设置土壤监测点位，现场具体情况见图 3-4。

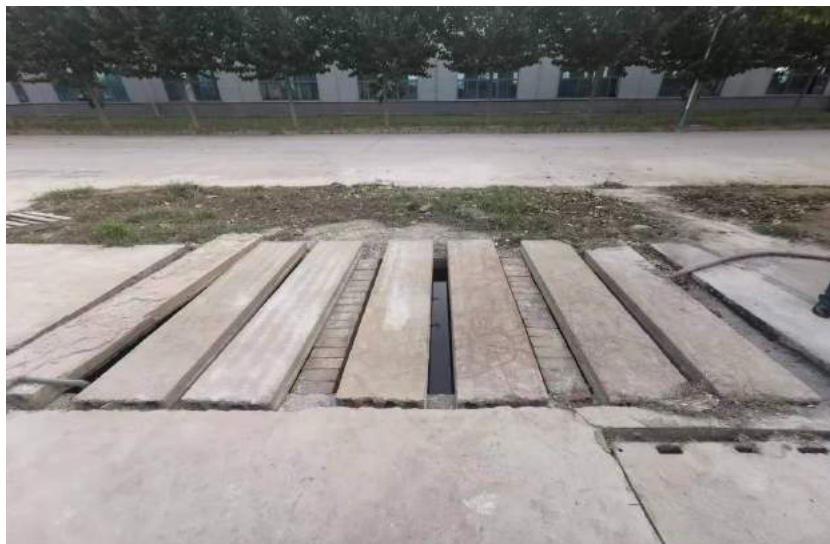
图 3-5 蒸汽水池区域

企业所涉及的水坑或渗坑为，雨水池、应急水池。池外部周边区域未完全硬化，内壁及底部均已做过防渗，该区域涉及的有毒有害物质为：无。现场具体情况见图 3-5

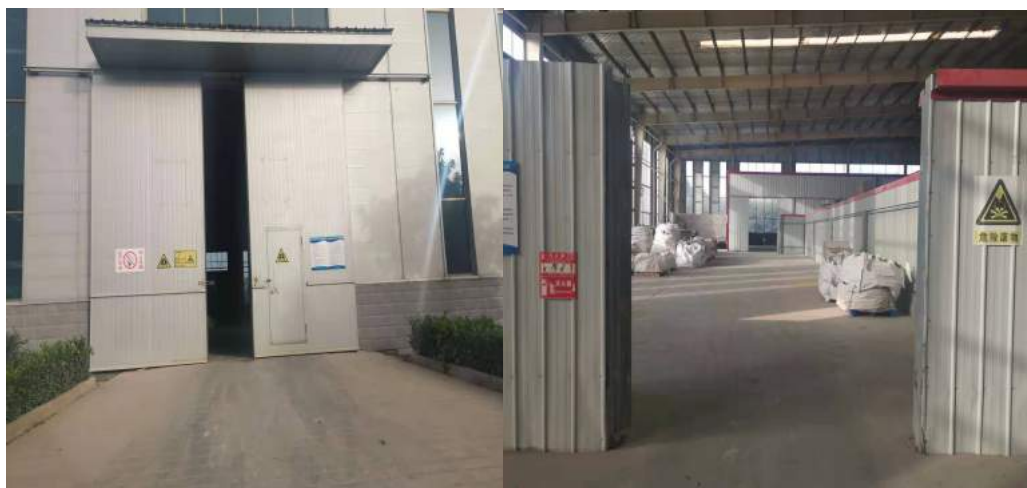
图 3-6 厂区危废间

企业废旧催化剂切割回收生产线设置在危废间内，回收的废旧催化剂属危险废物，建设密闭切割间，地面完成硬化。该区域涉及的污染物质为粉尘，可能的迁移方式为：降落。该区域设置土壤监测点位，现场具体情况见图：3-6。

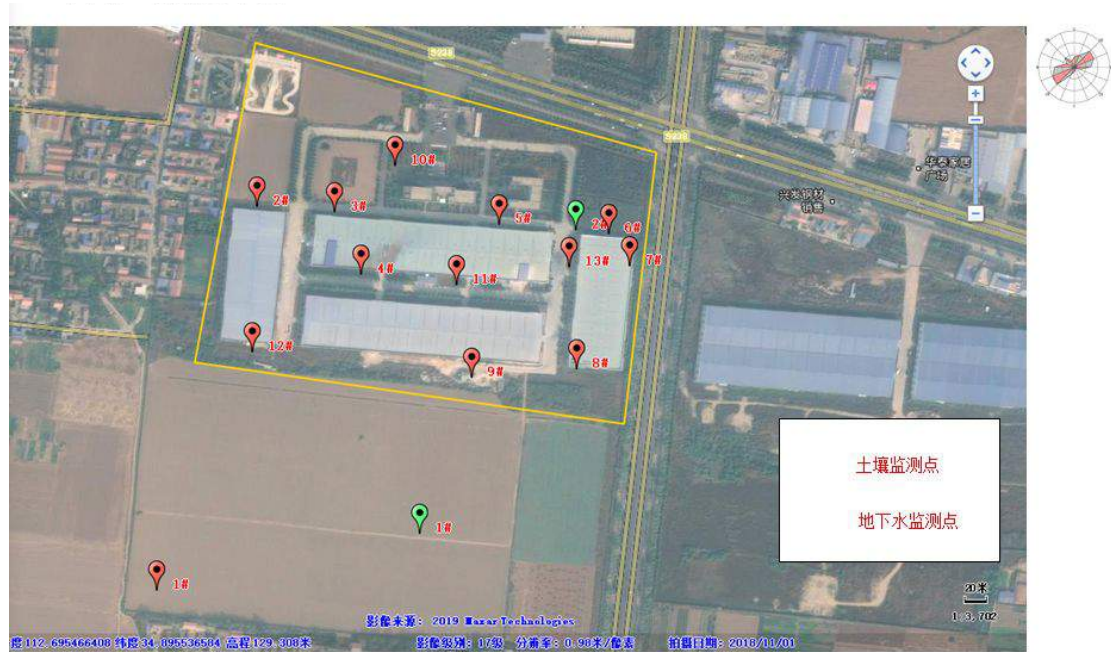
附图 1 2018 年自行监测方案点位图

2018 年，河南省格林沃特环保科技有限公司委托河南和阳环境科技有限公司开展了一次厂区土壤及地下水自行监测。其中地下水监

测设置 1 个背景点及 1 个监测点，土壤监测设置 1 个背景点及 12 个监测点，具体布点情况见附图 1，监测点位坐标见表 3-2。
